Gutachten-Nr. 2478384

Fahrzeugbewertung

Amtliches Kennzeichen	R-PP 488
Fahrzeugidentnummer	WJMM1VUH60C328918
Fahrzeugart	Fz.z.Gü.bef. > 12 t (N3)
Aufbaubeschreibung	Sattelzugmaschine 2-türig (BC)
Fahrzeughersteller	IVECO-MAGIRUS (7691)
Typ	AS 440T/P (000)
Verkaufsbezeichnung	Stralis AS 440 S ..
Antriebsart	Diesel
Emissionsklasse	EUROVI; A; M, N (66A0)
Leistung	353 kW
Hubraum	11120 ccm
Farbe	weiß uni
Erstzulassung	07.03.2016
Baujahr	2016
Letzte Zulassung	20.12.2021
Nächste HU	Februar 2026
Anzahl Vorbesitzer	unbekannt
Leermasse	8.353 kg
Nutzlast	9.647 kg
zulässige Gesamtmasse	18.000 kg
Sitz- / Stehplätze	2
Laufleistung	573.873 km abgelesen 573.873 km geschätzt
Bemerkung	Umweltplakette: Grün
Bereifung	
Vorderachse	315/70 R22,5 156/150L Truckstar Links 14,0 WO Rechts 14,0 WO
Hinterachse	315/70 R22,5 154/150L Continental Links 5,0 / 4,0 WO / WO Rechts 4,0 / 5,0 WO / WO
	Legende: WO = Winterreifen
Ausstattung	Stabilisator vorn/hinten: Stabilisator hinten, Stabilisator vorn: Stabilisator vorn Hydraulische Servolenkung: ohne Notlenkkreis, Querdifferenzial Sperr: Querachs-Differenzialsperre, Unterlegkeile: Unterlegkeile Retarder: Hydraulischer Retarder, Retarder Q1, Batterieschalter: Manu

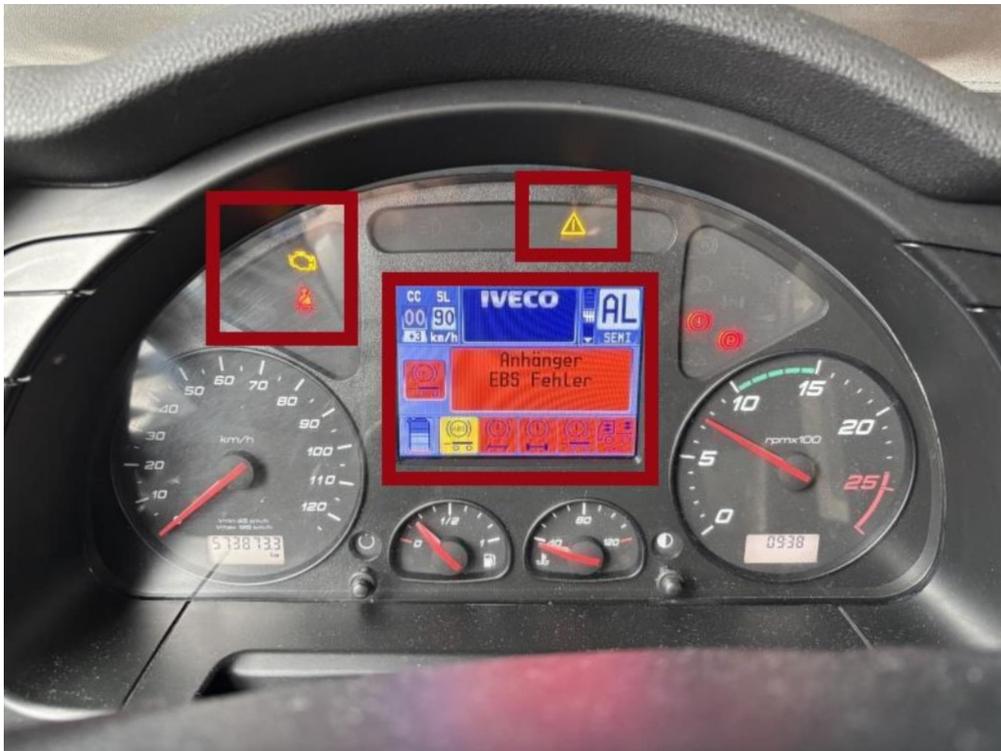
Bild 5

Motorkontrolle
aktiv, ABS
Fehler, EBS Fehler
(Anhänger)

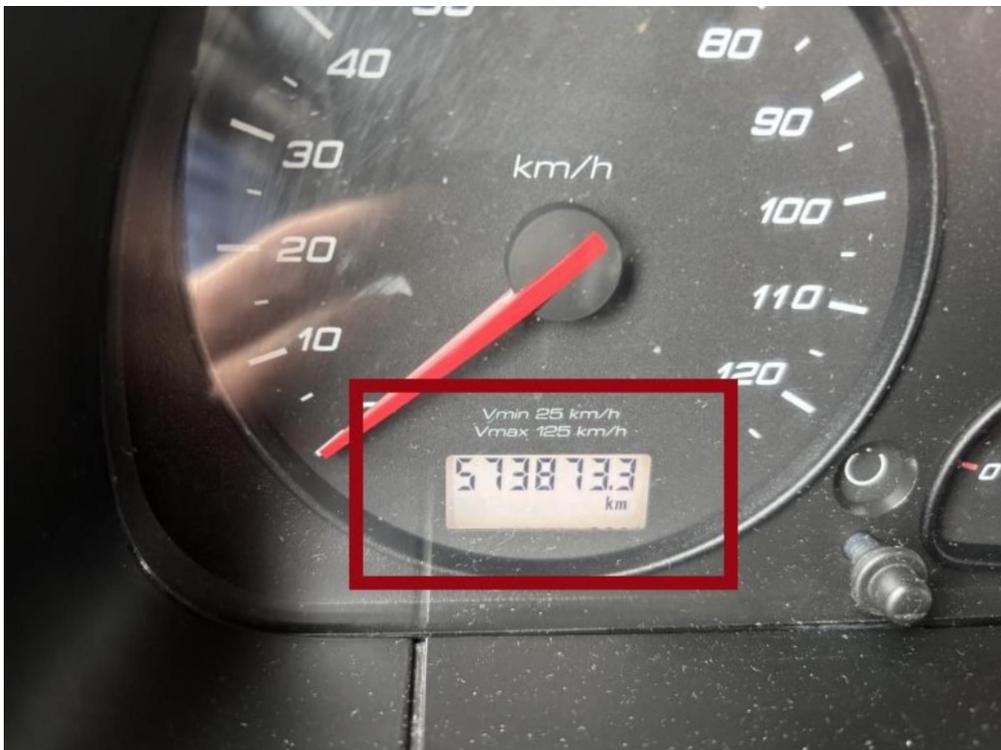
Bild 6

Kilometerstand

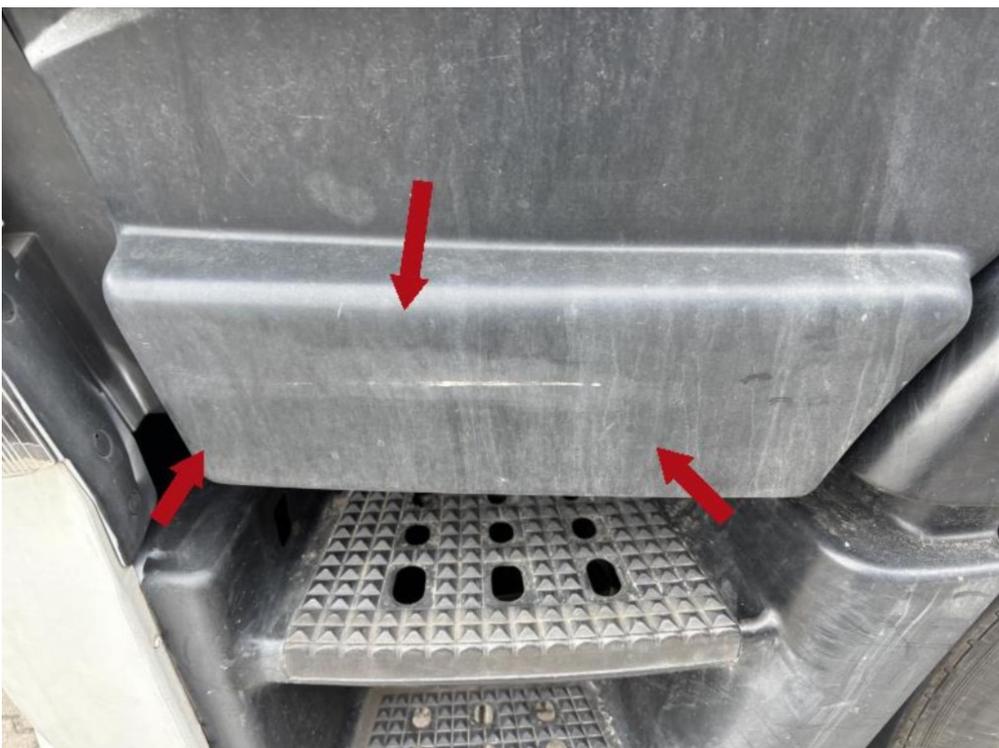
Bild 8

Fahrtürblende
verschrammt

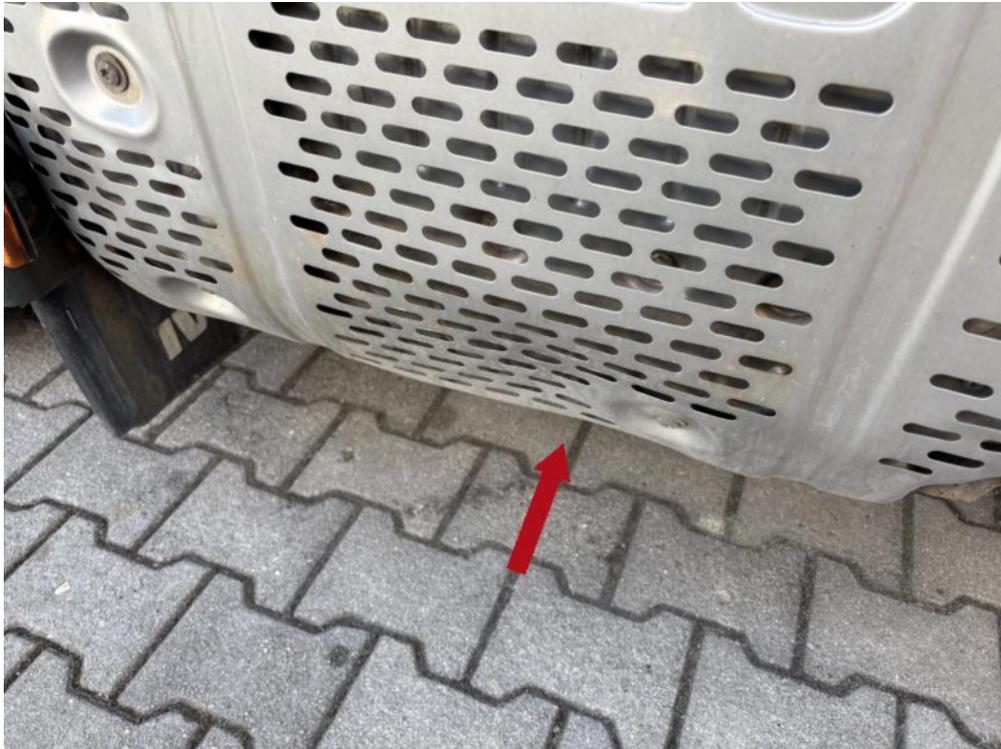
Bild 9

linker Hitzeschutz
Endschalldämpfer im
unteren Bereich
verformt

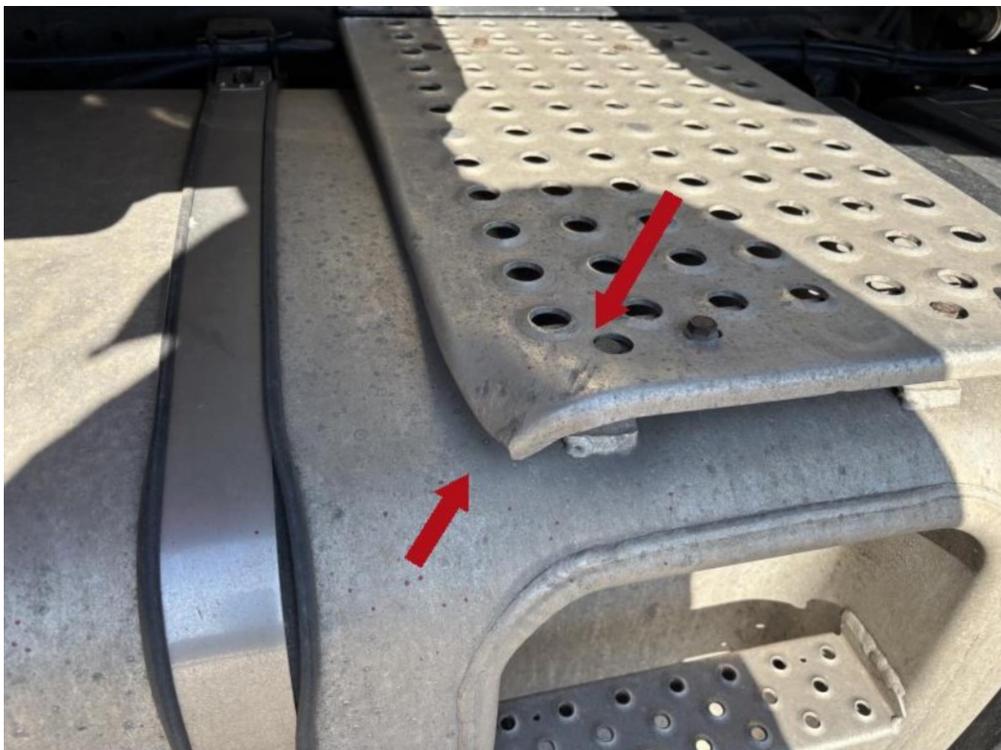
Bild 10

Trittbrett links
verformt und
verschrammt

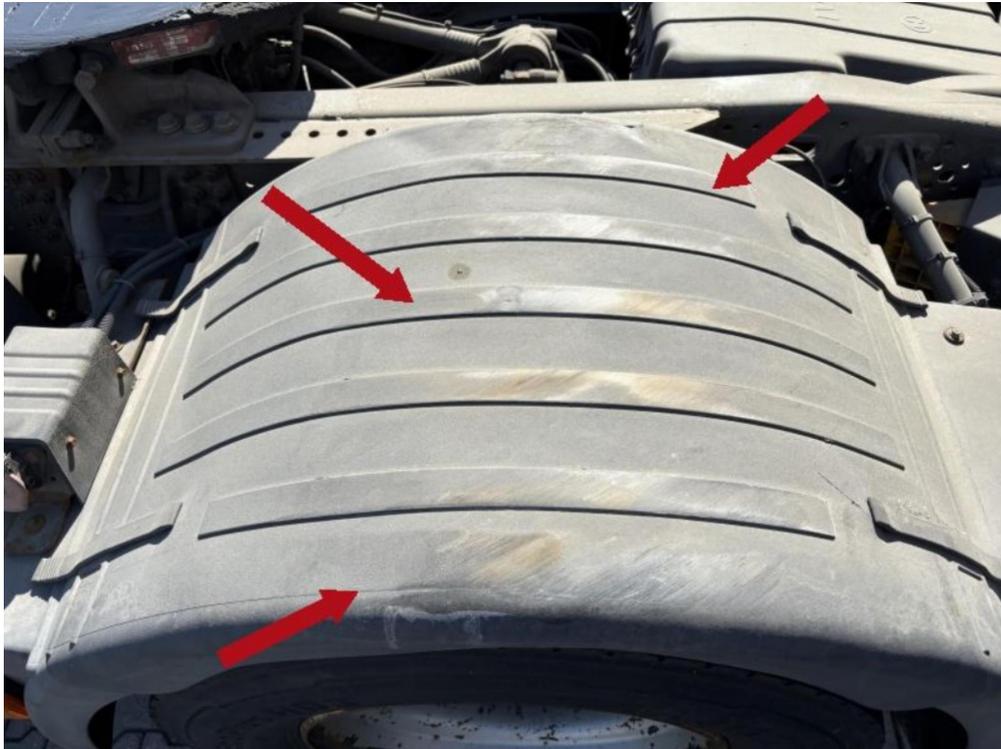
Bild 11

linke hintere
Radhauschale
verschrammt

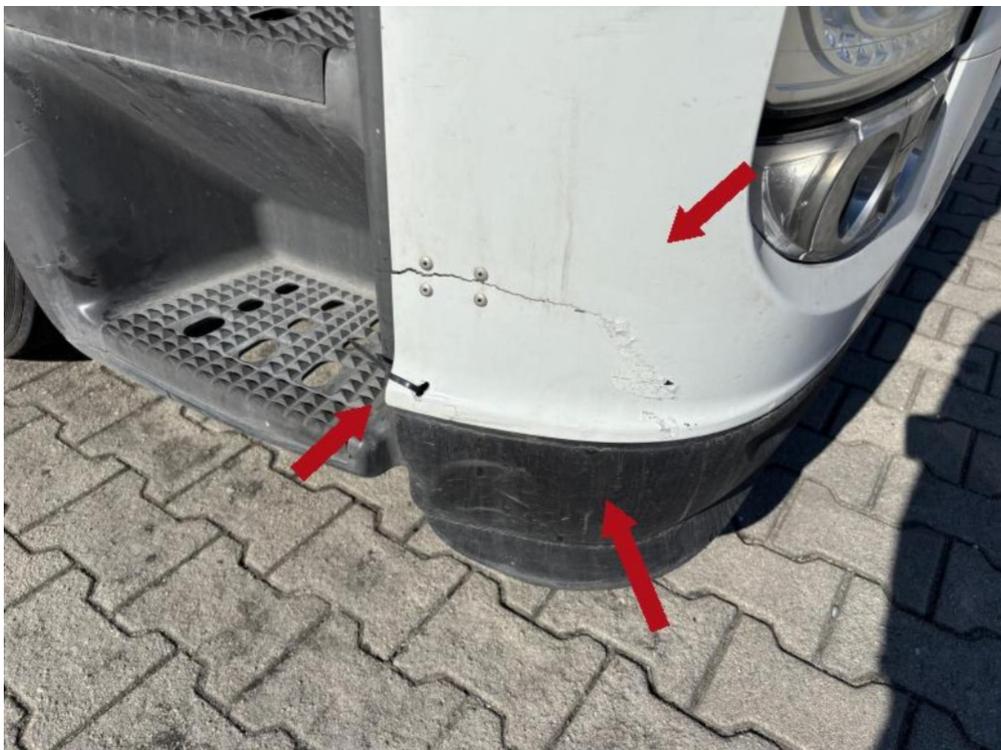
Bild 12

Frontstoßfänger
rechtsseitig
gebrochen und
verschrammt

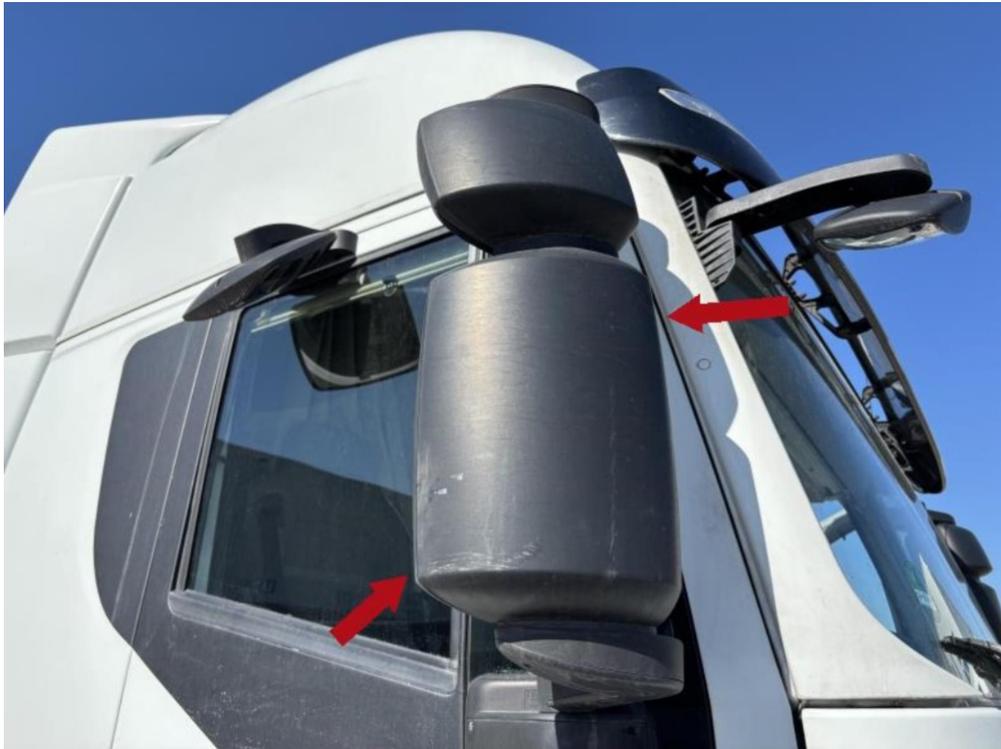
Bild 13

Außenspiegelgehäuse
rechts verschrammt

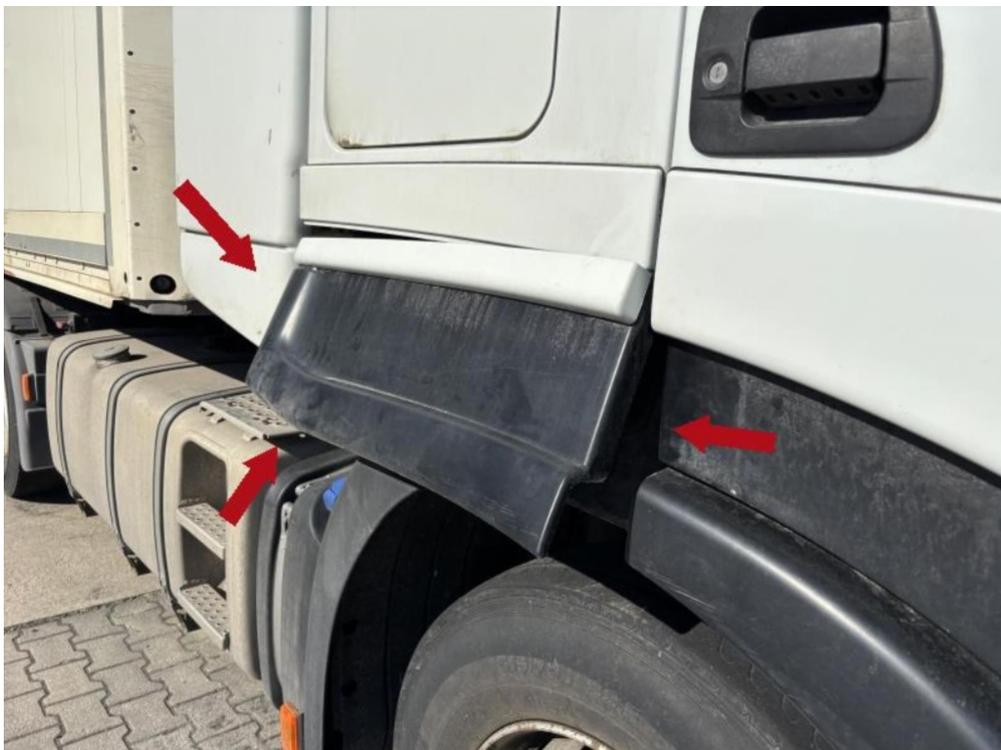
Bild 14

rechte
Staufachklappe
verformt

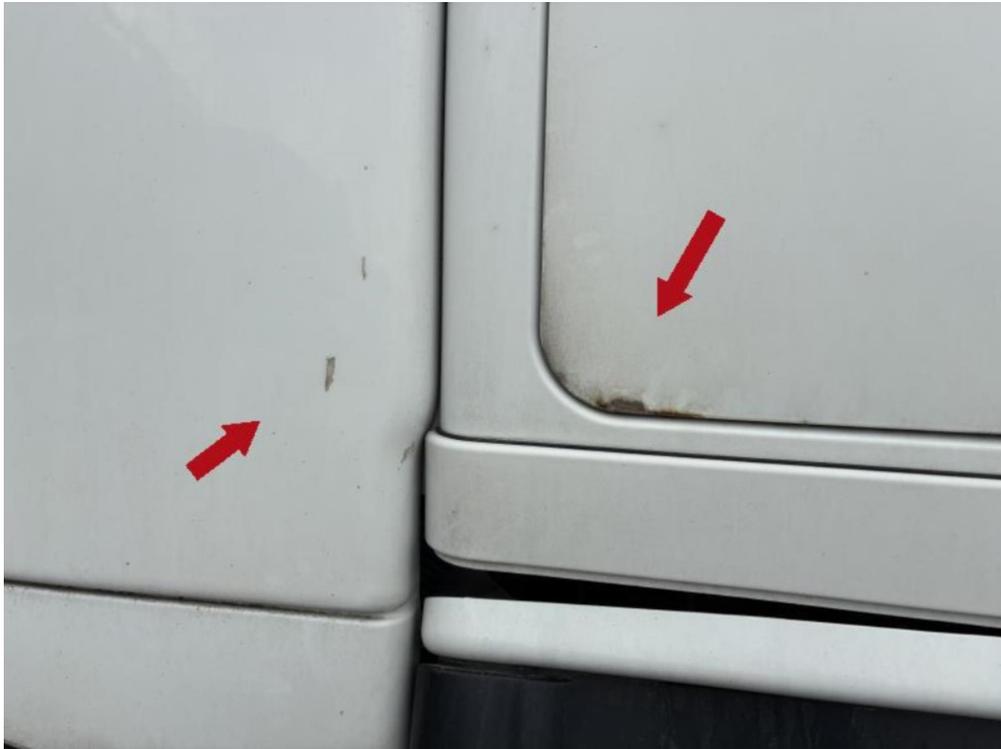
Bild 15

Seitenwand hinten
rechts verschrammt
mit
Korrosionsansatz

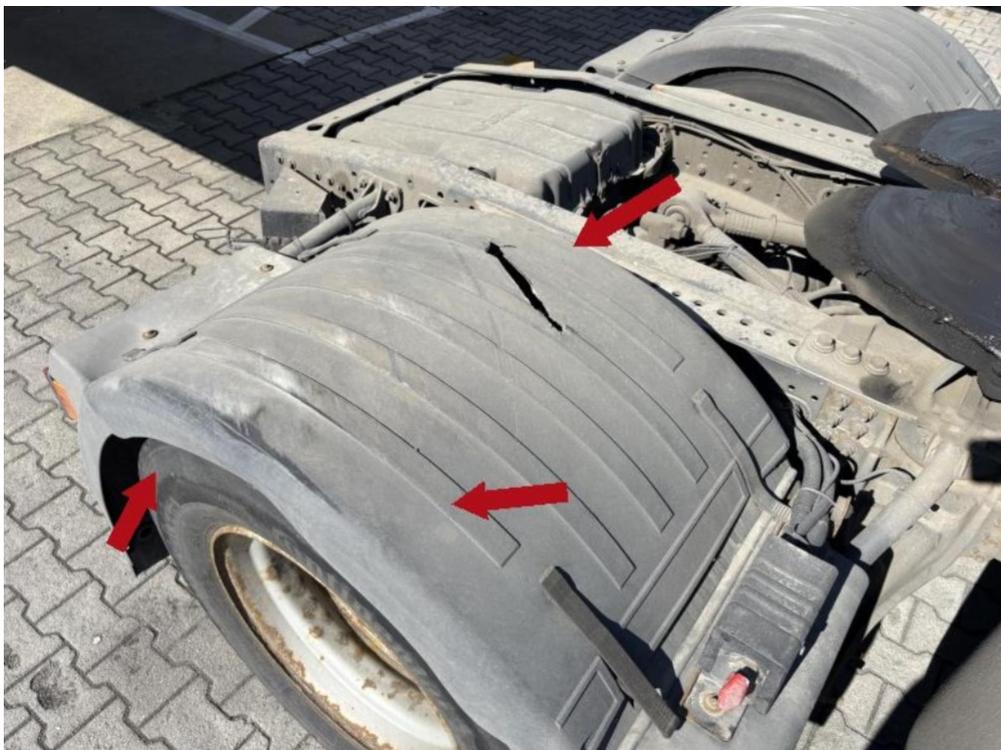
Bild 16

rechte hintere
Radhauschale
aufgerissen,
plastisch verformt
und verschrammt

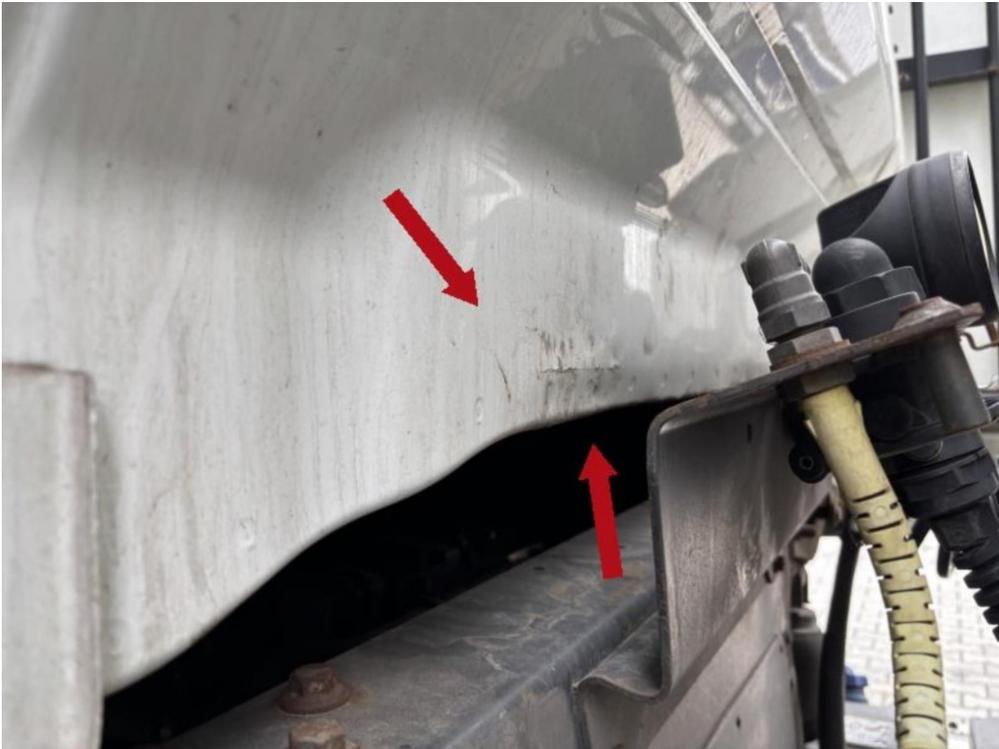
Bild 17

Rückwand mittig im unteren Bereich verschrammt und verformt

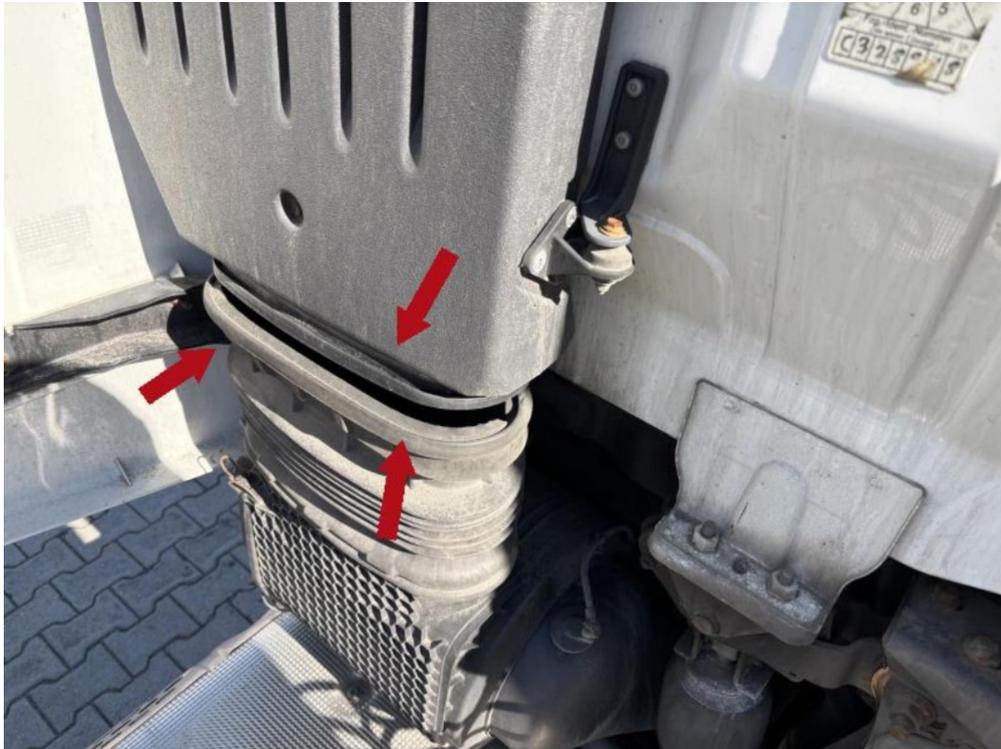
Bild 19

Faltenbalg-
ansaugung gerissen

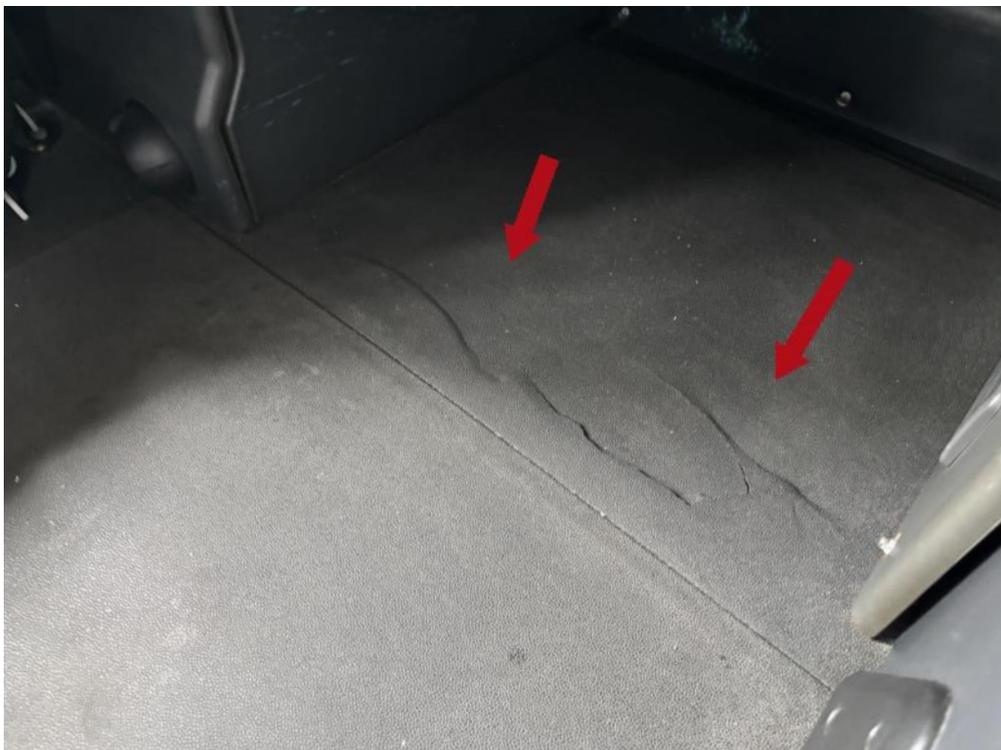
Bild 20

Fußboden mittig
aufgerissen
